## 再生利用のガーゼ

### 看護用品の解説

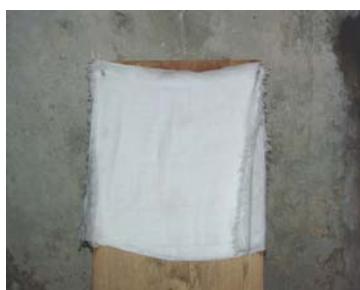
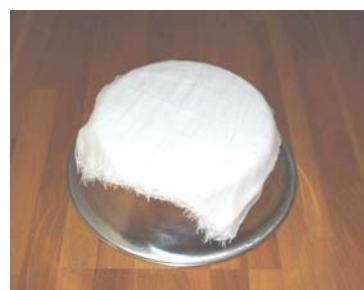
No. 6

ガーゼ

(再現)

使用したガーゼは洗濯して再使用した。手術用は常に新しいガーゼを用いた。ガーゼは洗濯するとしづくちやになるので、ガーゼを伸ばす板を使った。その板は、裏側からくぎを2本打ち込み、それにガーゼをひっかけて伸ばすようにしたものである。

伸ばしたガーゼの枚数がある程度重なったら板から外して天日に干した。当時は道路が舗装されていなかったので埃が多く、乾いたら埃がついていて、たたいてほこりをおとしてからたたみ滅菌した。ほこりをたたき落とす作業は好きだった。

ガーゼを伸ばす時、板ではなく裏返しにした大きなベースンに広げる方法もあった。血液がついたガーゼも再生して使ったが、膿などでひどく汚れているものは捨てた。コザ病院時代はガーゼを素手で洗っていた。当時、手袋は手術室でしか使わなかつた。今考えると、感染という意識はなかったと思う。手術室のガーゼの洗濯は看護助手が行っていたが、衛生材料などの洗濯は看護学生も行っており、結核病棟のマスク洗いは看護学生の仕事であった。このような仕事は息抜きの楽しい時間であった。

当時、ガーゼは貴重であったことから洗濯・滅菌してから再使用されていた。ガーゼだけでなく、包帯も再使用されていた。現在は、感染予防と人件費の観点から、汚染したガーゼは再使用されていない。さらに、滅菌後の汚染を避けるために、滅菌ガーゼを使い切るよう小分けして包装するなど、滅菌包装の様態が大きく変化している。
